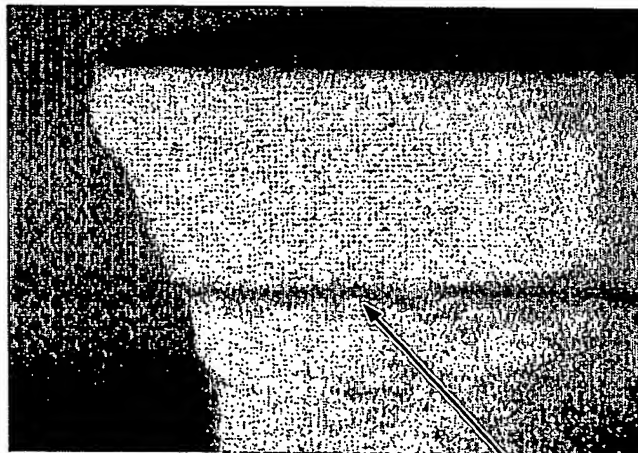
***Fig. 1b:*** Schichtgrenze an einer Bruchkante eines Grünkörperscherben

Grenzschicht im Scherben

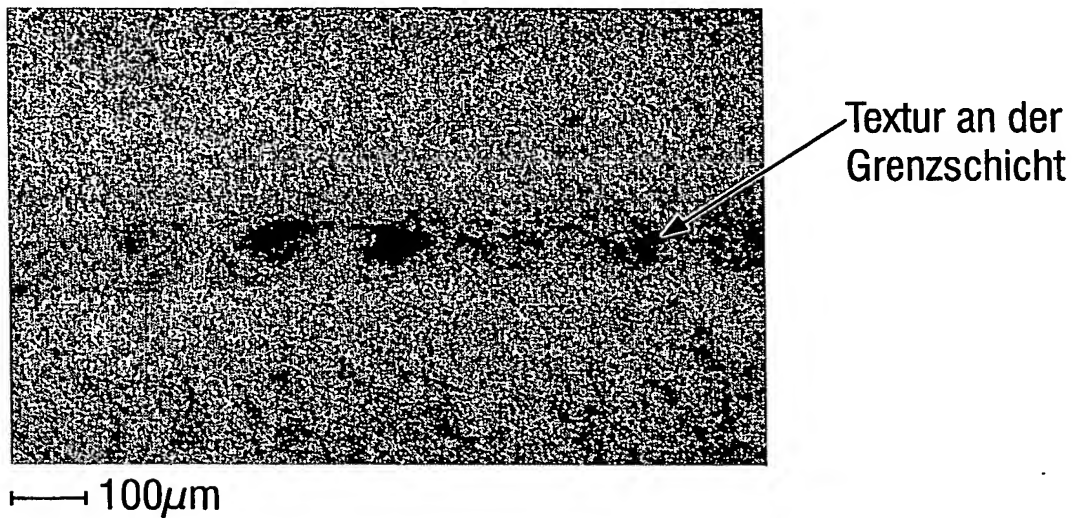
***Fig. 2:*** Rasterelektronenmikroskopische Aufnahme der Textur an der Schichtgrenze im Grünscherben

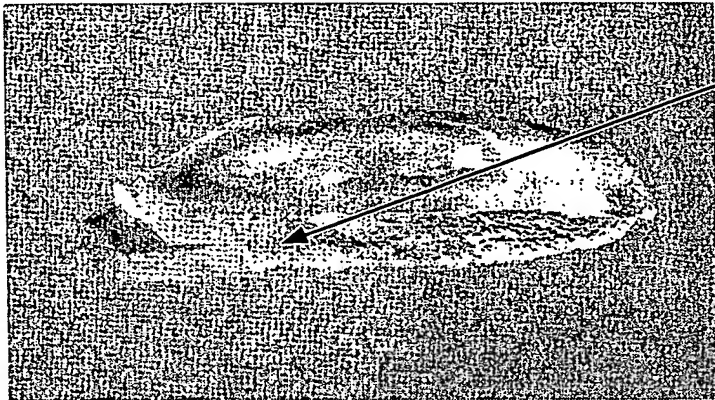
***Fig. 4:*** angesinterter Scherben, Grenzschicht (Textur) noch sichtbar

Grenzschicht noch sichtbar

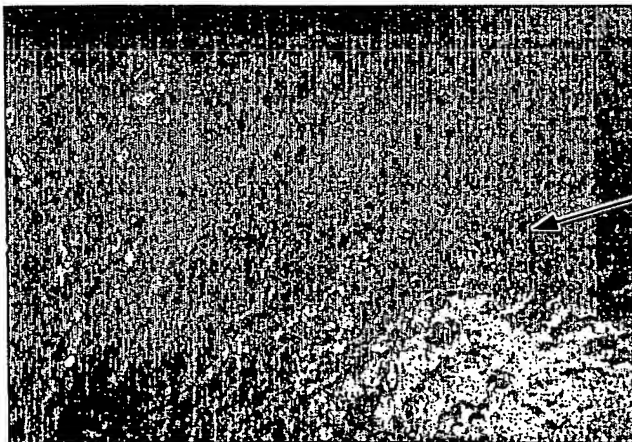
***Fig. 5:*** vollversinterter Scherben, Grenzschicht (Textur) nicht mehr nachweisbar

Ort der ursprünglichen Grenzschicht
